# INWENTARYZACJA

## STAJNI I OBORY Z MIESZALNIĄ PASZ

na terenie Powiatowego Zespołu Szkół Nr 1 w Krzyżowicach przy ul. Głównej 2. Jednostka ew. Kobierzycze, obręb Krzyżowice –Wierzbice, ark. mapy 1, dz. nr 82/39.

## DO INWENTARYZACJI ARCHITEKTONICZNO-BUDOWLANEJ

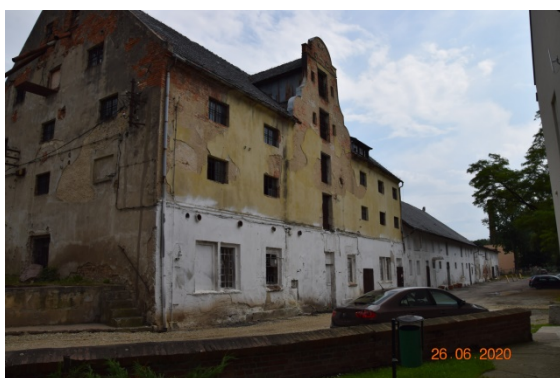
1. Kompleks 3 budynków

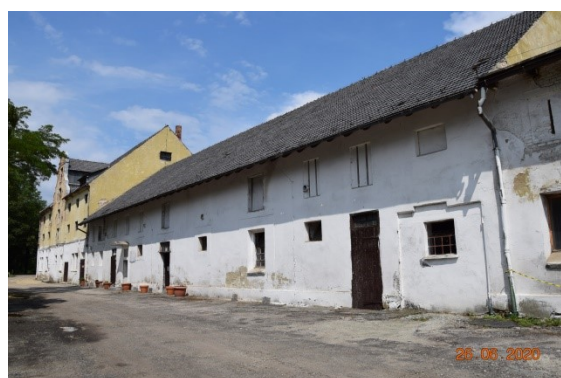
2. Stajnia

Budynek posiada dwa niezależne wejścia na poddasze użytkowe. Konstrukcja dwóch klatek schodowych drewniana w złym stanie technicznym. Otwory okienne rozmieszczone w przyziemiu nieregularnie. Budynek jest użytkowany w przyziemiu jako stajnia. Ogólnie stan obiektu (w tym sklepienia i ściany nośne) dobry. Konstrukcji ścian i stropów stan dobry. Ściany zewnętrzne zawilgocone. Pokrycie dachowe, orynnowanie i obróbki blacharskie w złym stanie technicznym nadające się do wymiany. Konstrukcja drewniana piętra/poddasza oraz krokwie częściowo do wymiany i wzmocnień. Okna i drzwi drewniane/stalowe w złym stanie technicznym. Elewacja, stolarka okienna i drzwiowa, rynny, rury spustowe do wymiany. Tynki wewnętrzne do uzupełnienia.

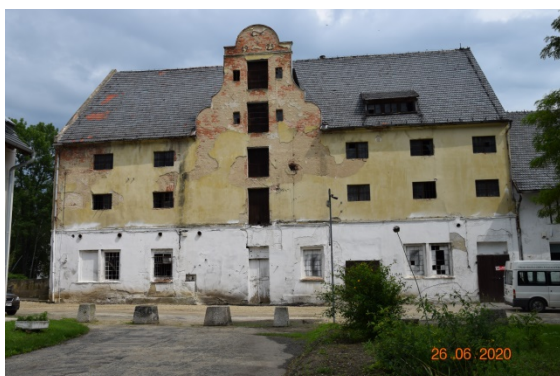
3. Spichlerz

Ogólnie stan budynku jest średni. W złym stanie są tynki, rynny, obróbki blacharskie, pokrycie dachowe, schody i podłogi drewniane, fragmenty więźby i drewnianej konstrukcji nośnej (słupy i podciąg przy ścianach zewnętrznych). Widoczne są ich odkształcenia i ubytki mechaniczne oraz zniszczenia biologiczne (owady i pleśń).

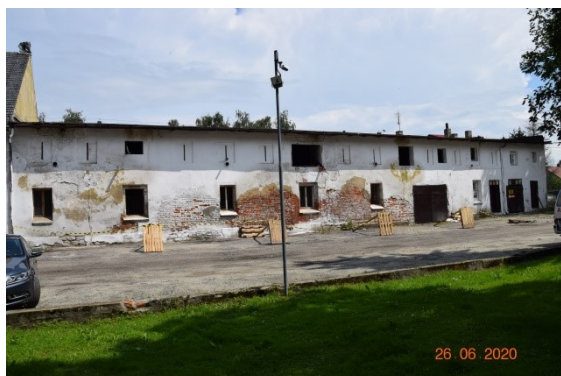
4. Obora z mieszalnią pasz

Stan obiektu średni. Konstrukcji ścian i stropów stan dobry. Ściany zewnętrzne zawilgocone, pokrycie dachu, orynnowanie i obróbki blacharskie w złym stanie technicznym nadające się do wymiany. Konstrukcja drewniana piętra/poddasza oraz krokwie częściowo do wymiany i wzmocnień. Deskowanie i papa na dachu do wymiany. Okna i drzwi drewniane/stalowe w złym stanie technicznym. Elewacja, stolarka okienna i drzwiowa, rynny, rury spustowe do wymiany. Tynki wewnętrzne do uzupełnienia.
