| Przebudowa i remont budynku stajni | | | | |
| Powiatowego Zespołu Szkół Nr1 w Krzyżowicach, | | | | |
| NAZWA I ADRES OBIEKTU | BUDYNEK OBORY - RZUT PODDASZA | | | Projekt budowlany |

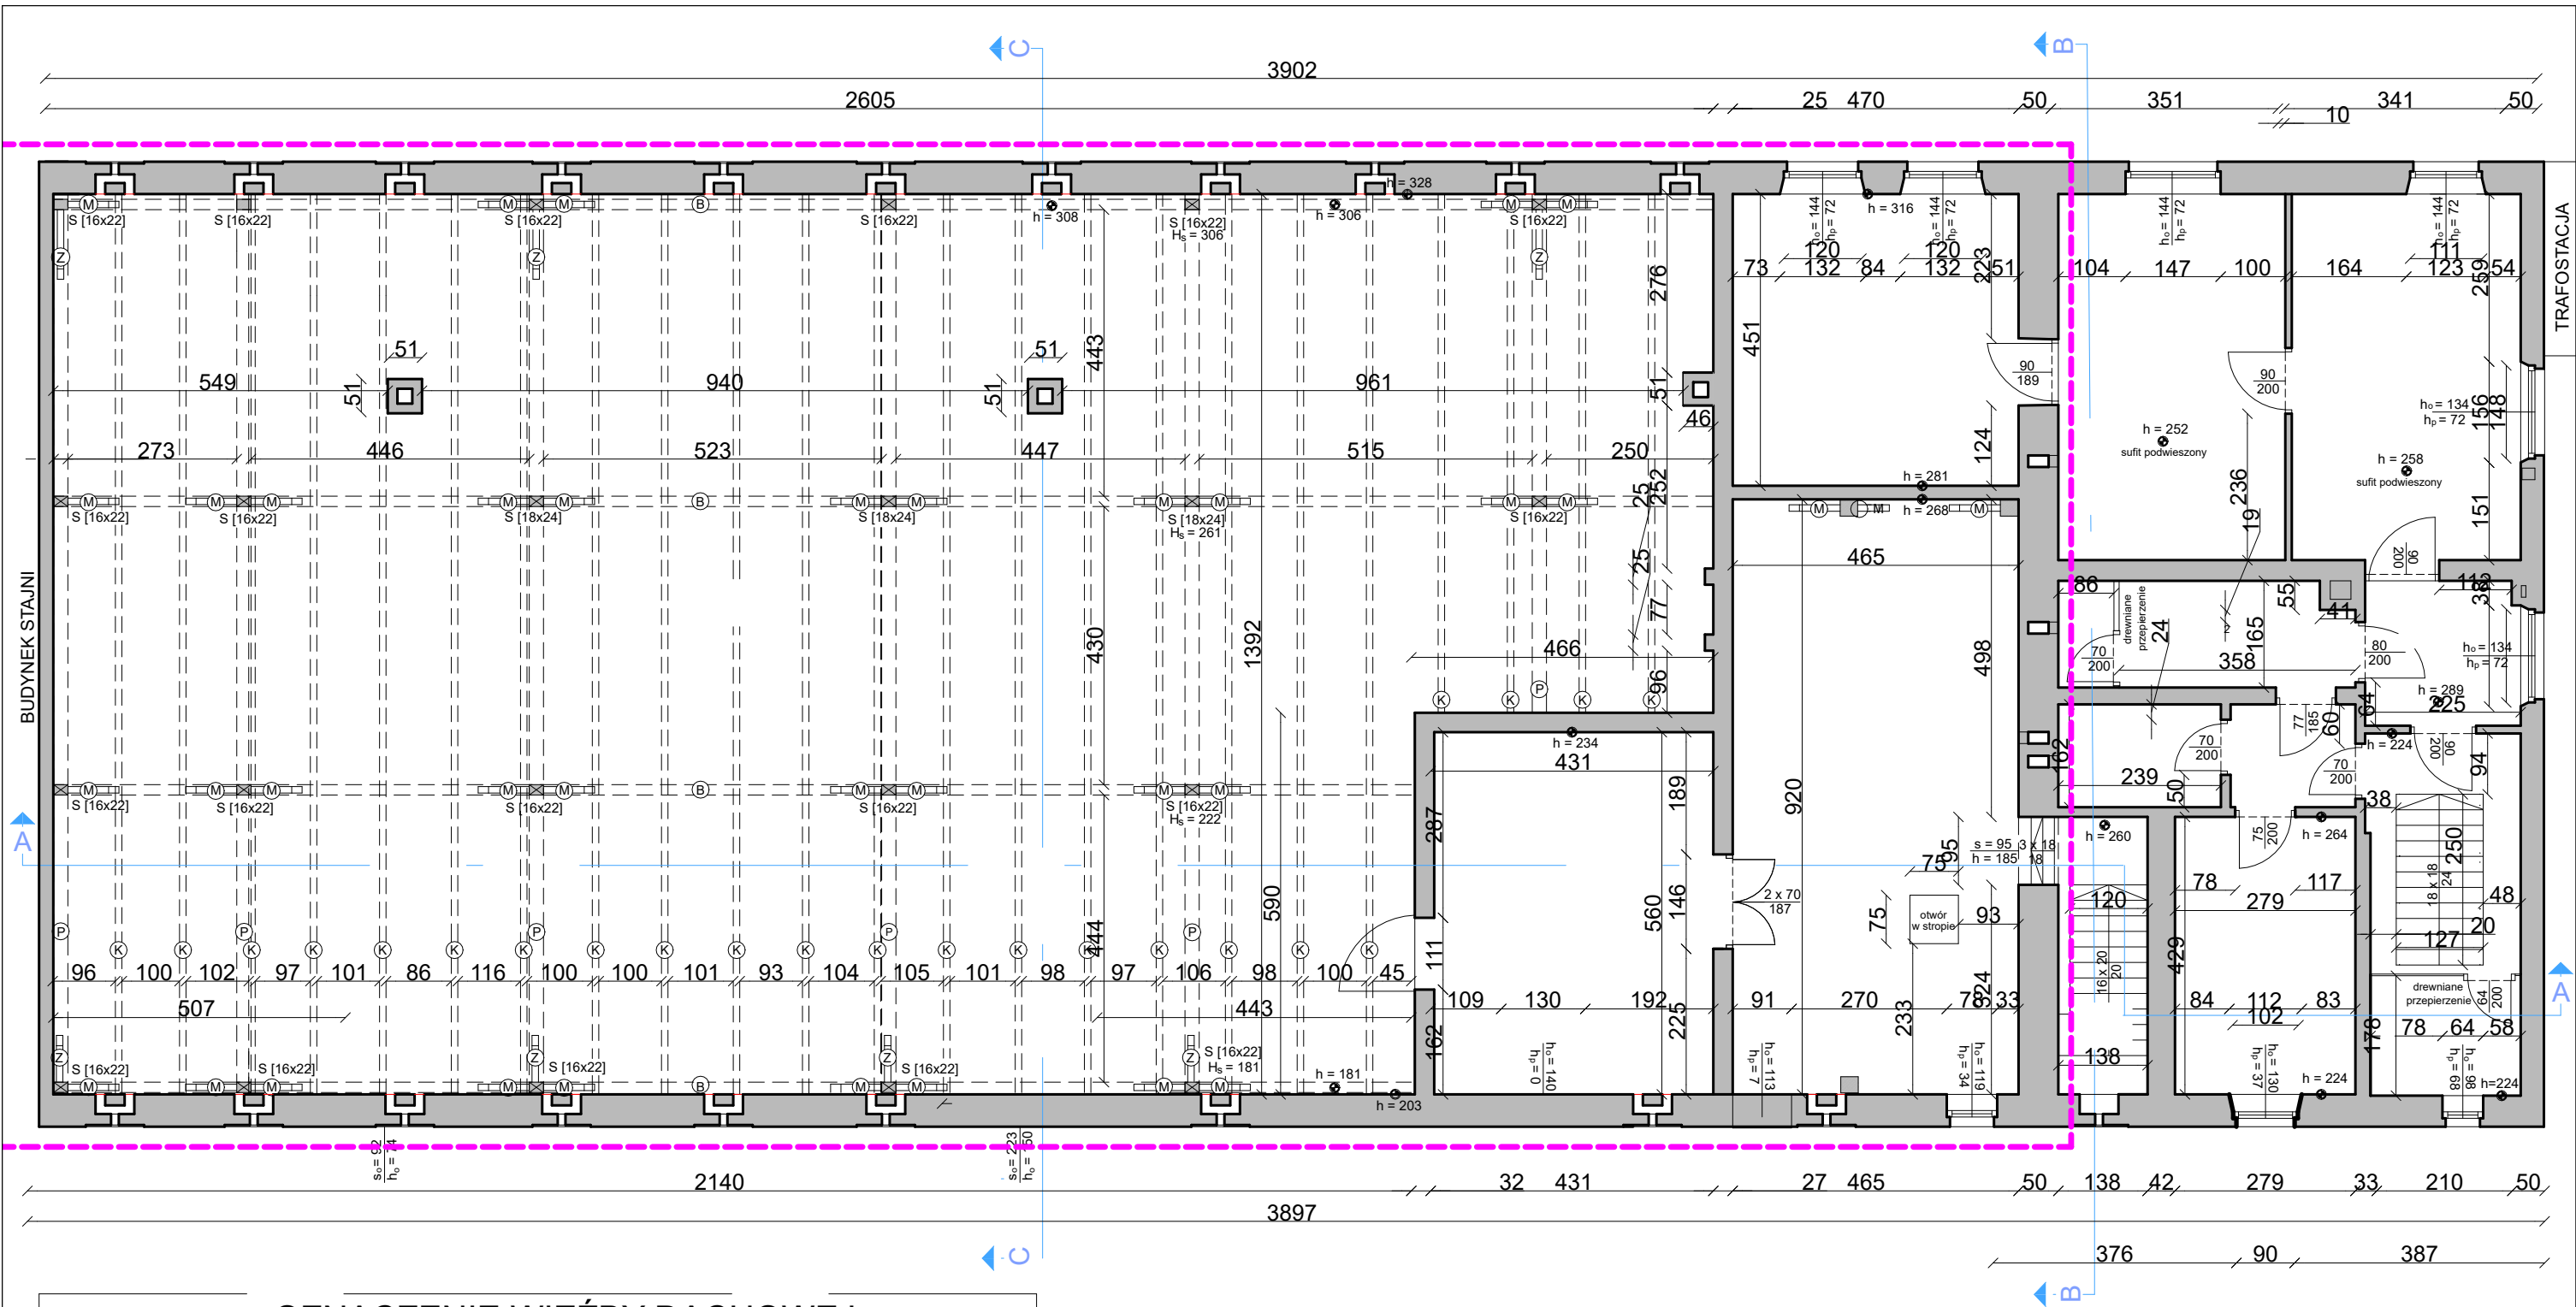
| SPRAWDZAJĄCY ARCHITEKT | mgr inż. arch. ANDRZEJ RYS | 62488/UW DS-0623 | | 12 |

## OZNACZENIE WIĘZBY DACHOWEJ

krokwie (K) [11 x 16]  
belki (B) [14,5 x 22]  
miecz (M) [10x13,5], dł. 1,0 m  
zastrzał (Z) [10x14], dł. 1,0 i 2,0 m  
słup (S) [16x22 i 18x24]  
podwaliny (P) [18x22]
